GIANELLA MUSSIO

cv gráfico arquitectura

# CURRICULUM

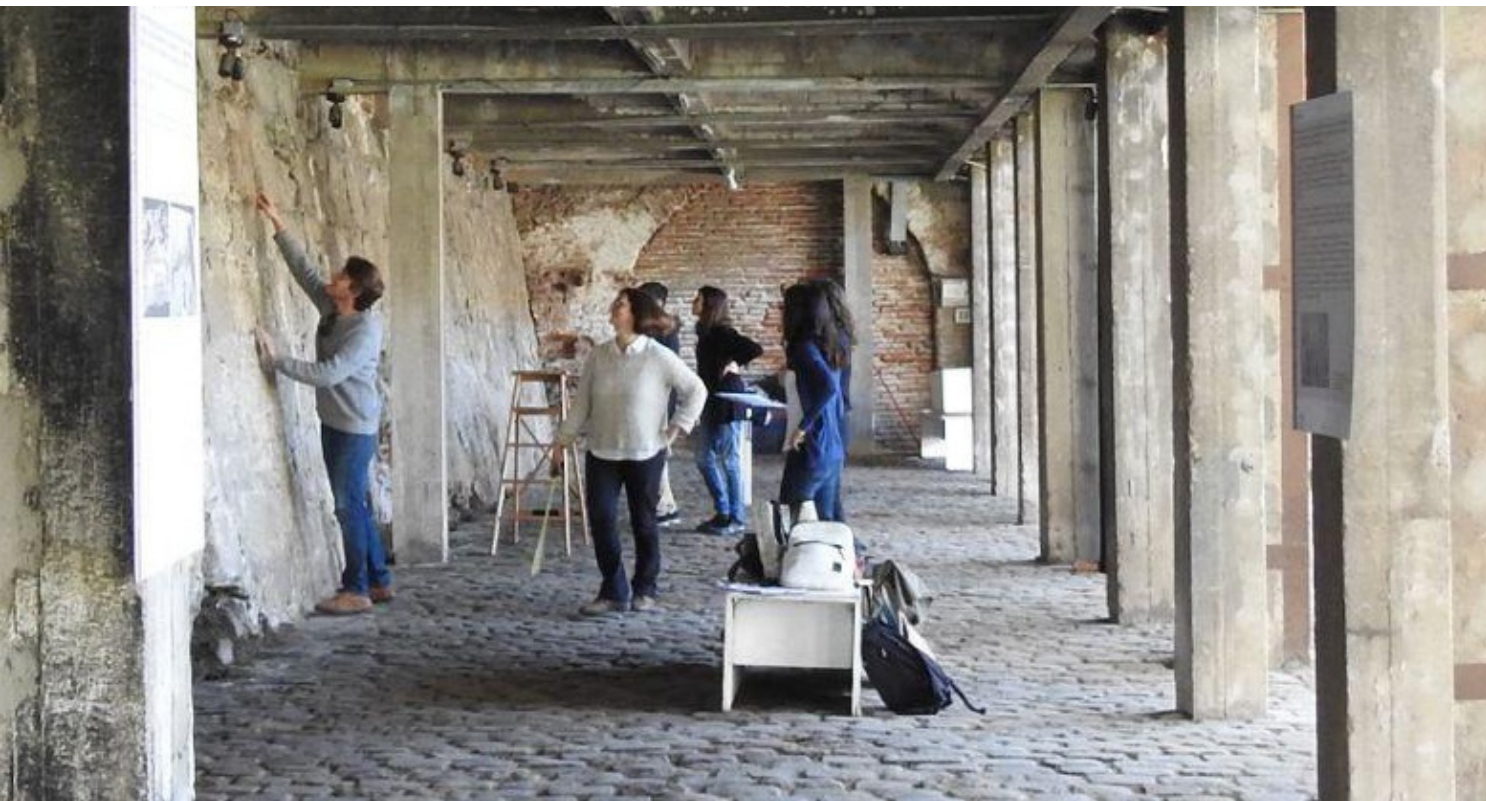
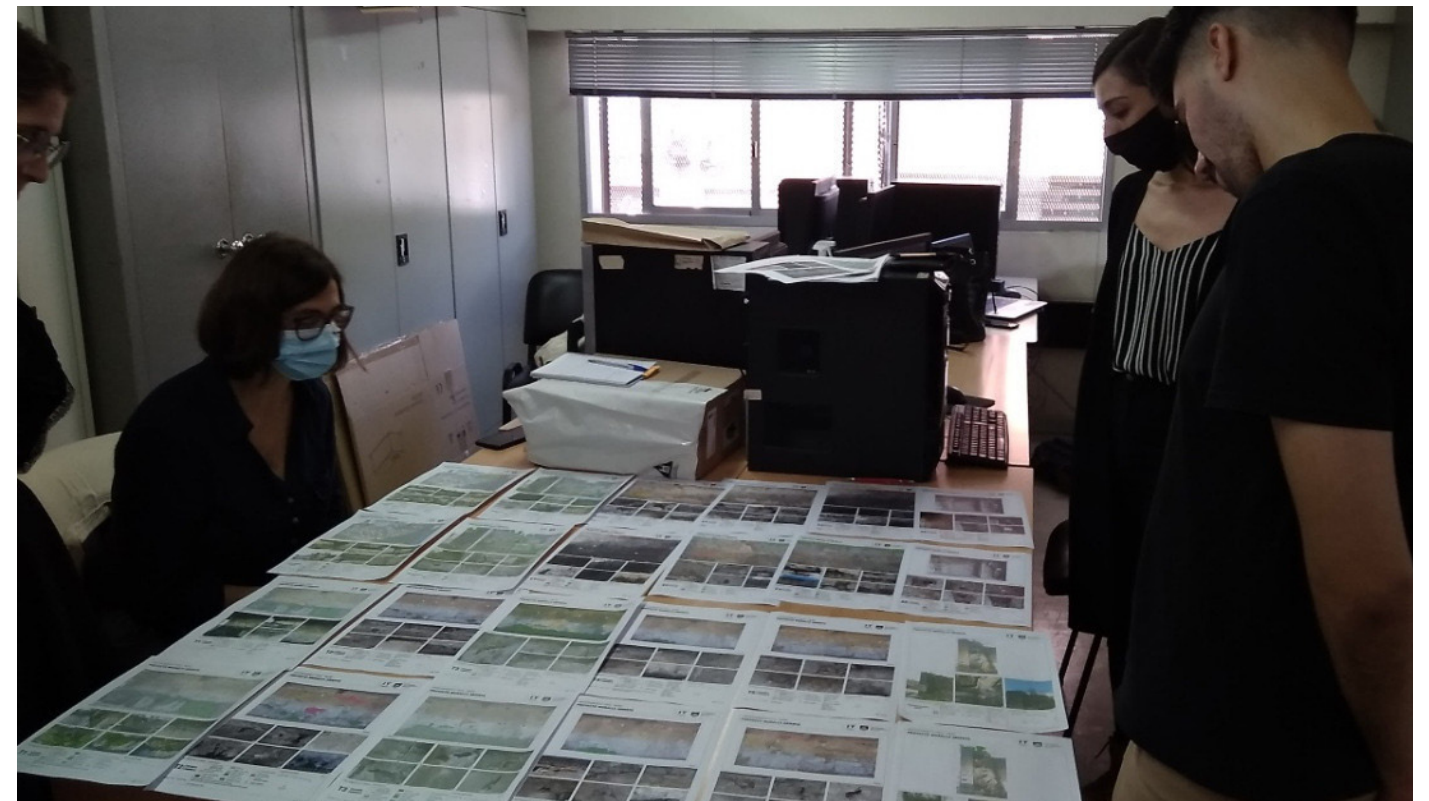
Diagnóstico constructivo y de patologías de las Murallas de Montevideo, Museo de las Migraciones.

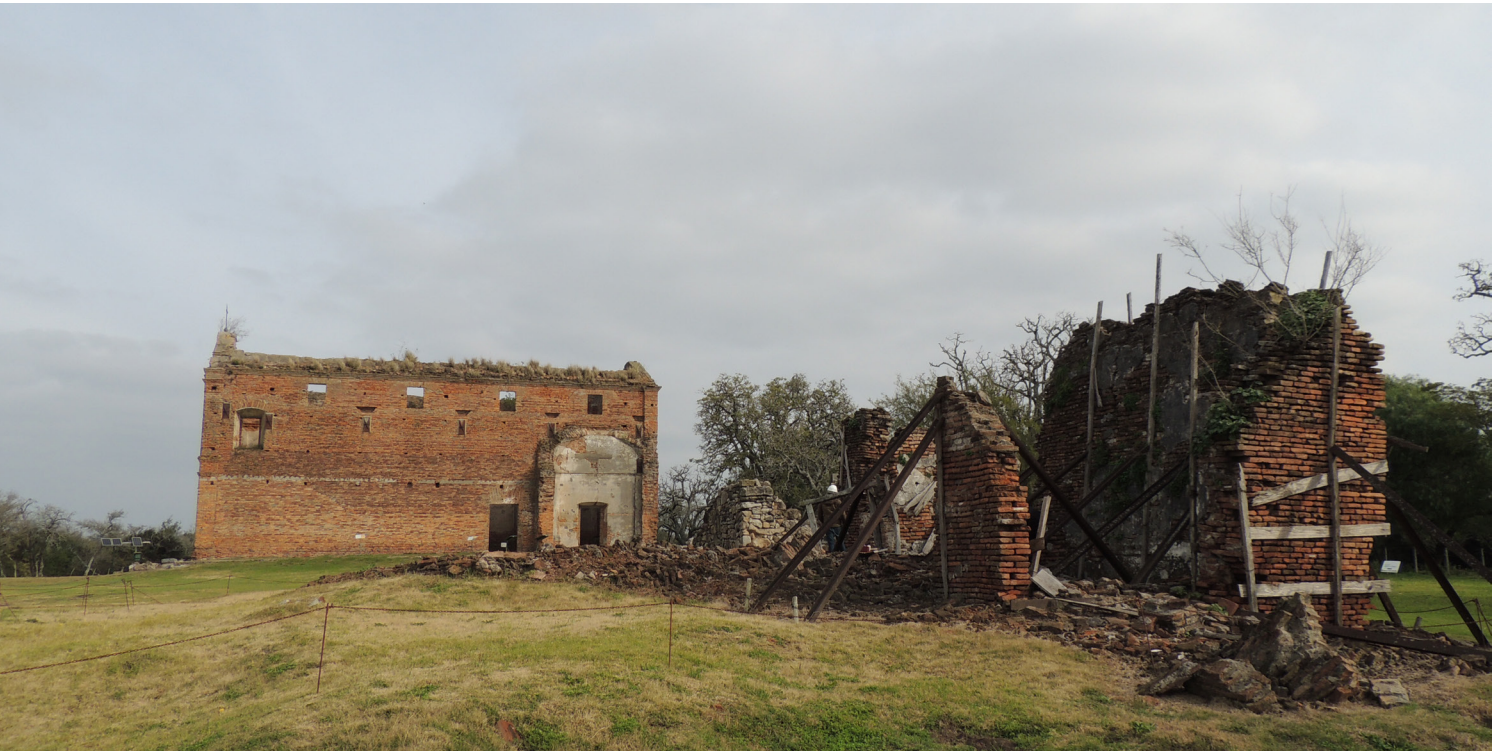
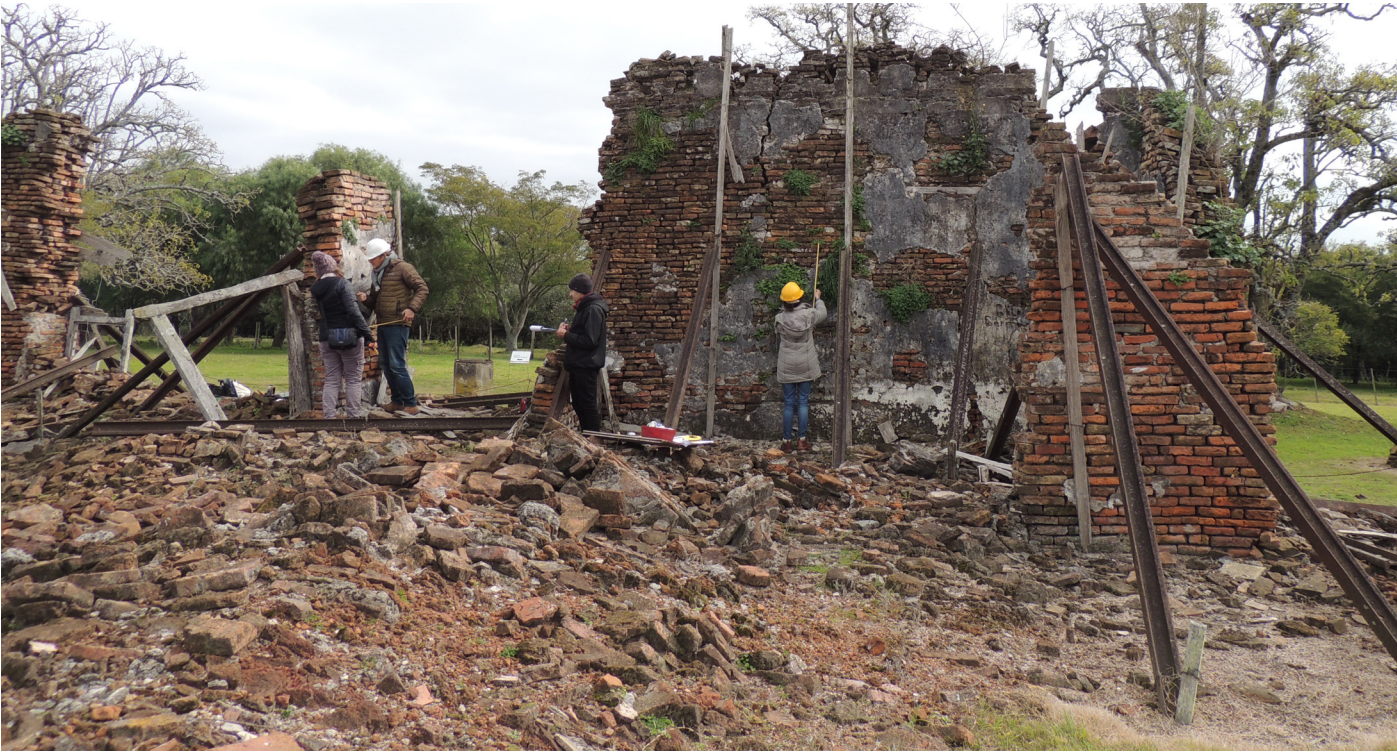
Diagnóstico constructivo y de patologías de los muros de mampostería de la casa de Julián Laguna.

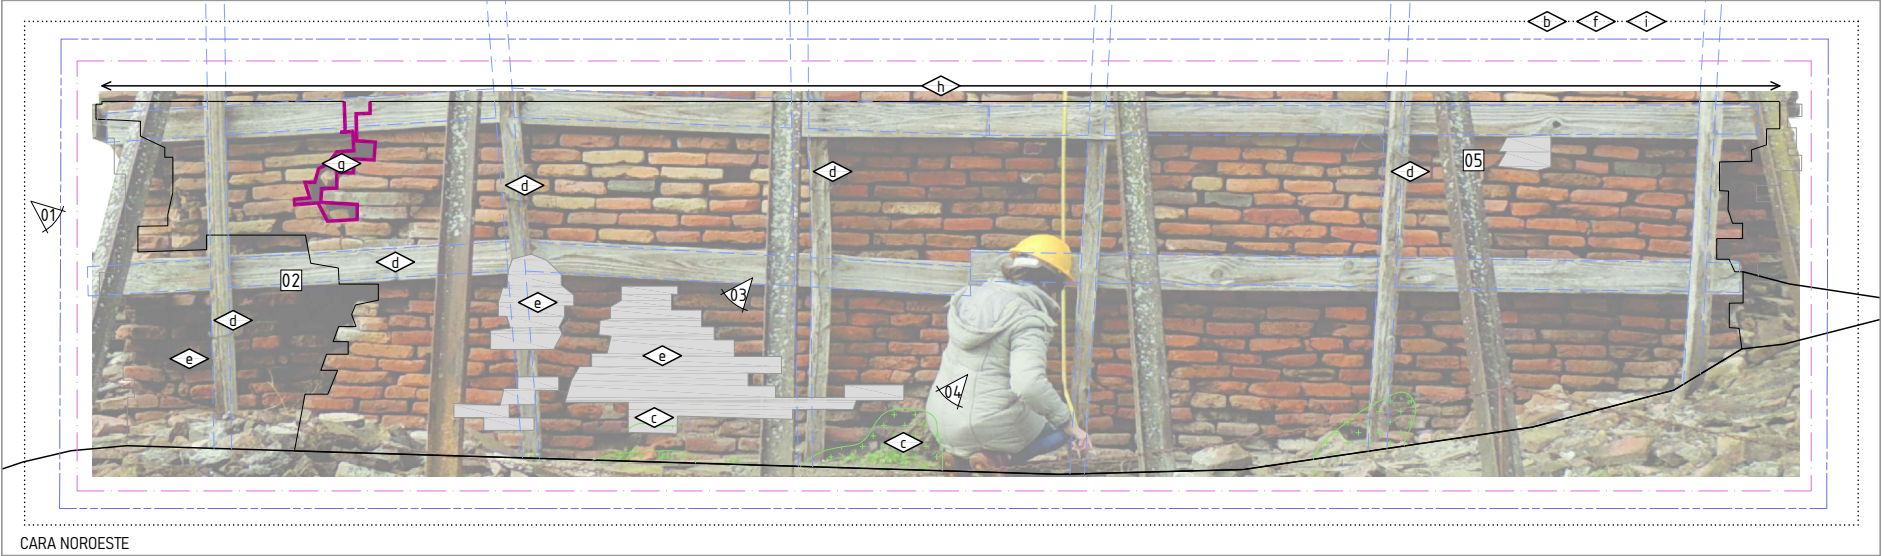
CARA NOROESTE

SECTORES A INTERVENIR

**MURO C**

\* Las acciones de completamiento y sellado de la grieta que se ubica próxima al encuentro con el muro B deberán responder a la solución estructural que defina si ambos muros resultarán vinculados o desvinculados, tomando en cuenta la existencia de un desplome notorio entre los planos a cada lado de la grieta.  
\*\* En las fisuras detectadas en los revoques del muro C - cara sureste corresponde evaluar, una vez retirados los revoques, su existencia a nivel de mampostería.

- a Retiro de revoques
- b Limpieza y eliminación de colonización biológica
- c Eliminación de plantas
- d Eliminación de elementos incorporados
- e Reconstrucción de huecos
- f Rejuntado
- g Completamiento y sellado de grietas y fisuras
- h Remate superior
- i Protección superficial

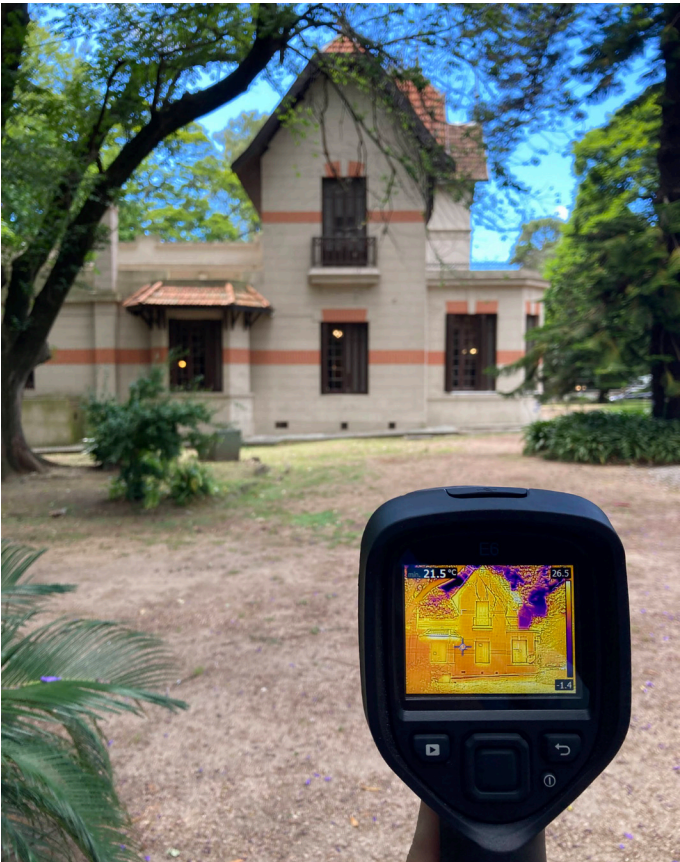
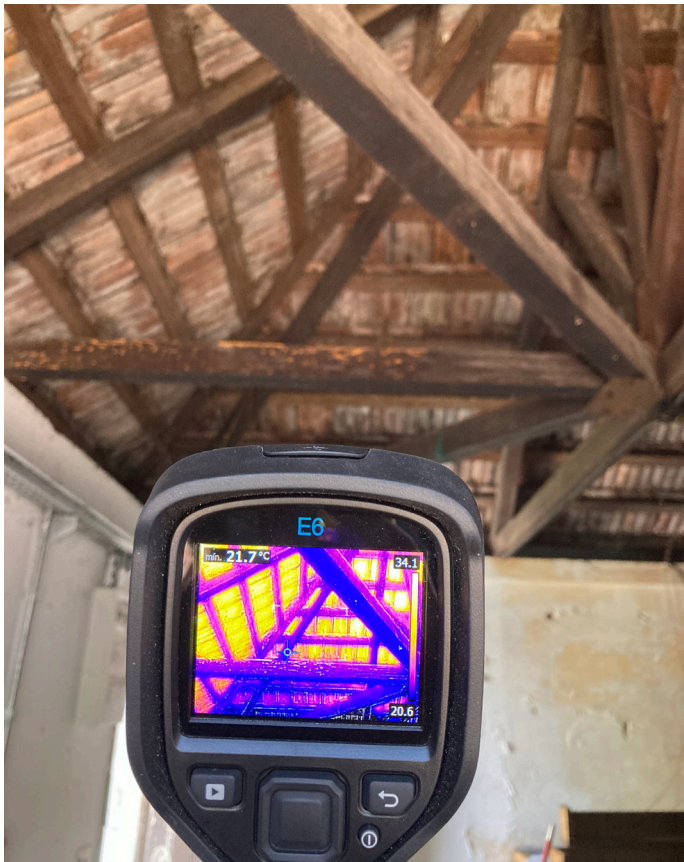
Termografías de las caballerizas de la Casa Quinta de Luis Alberto de Herrera.

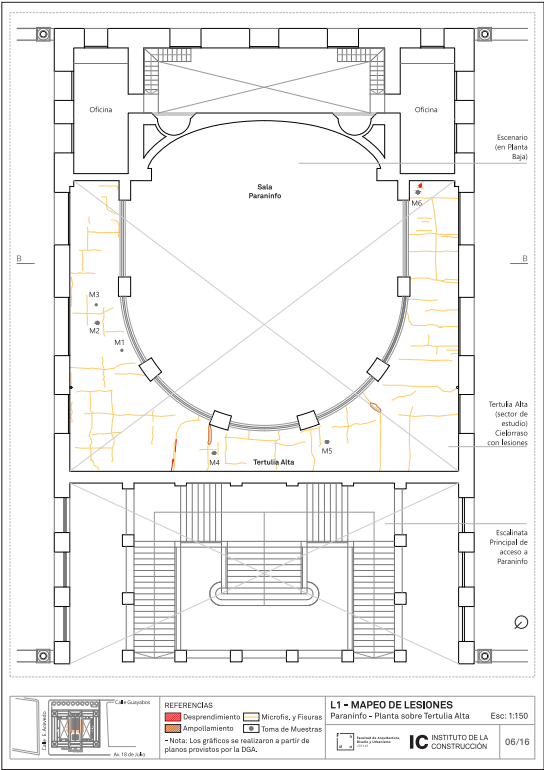
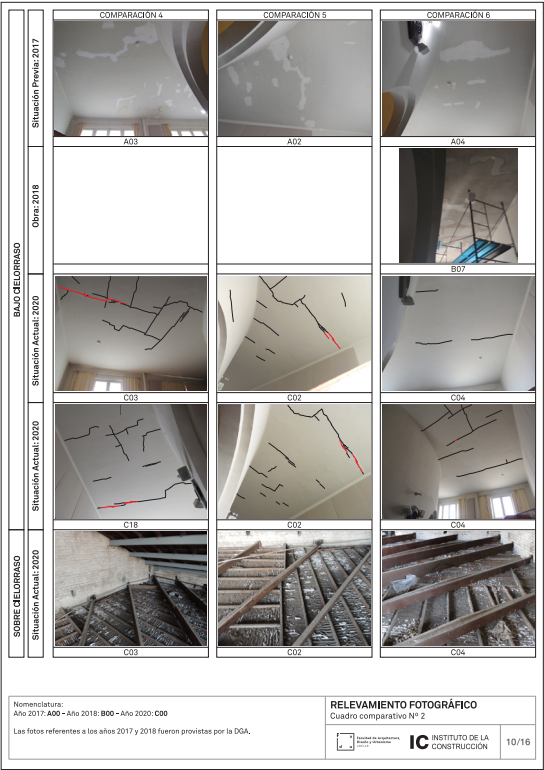
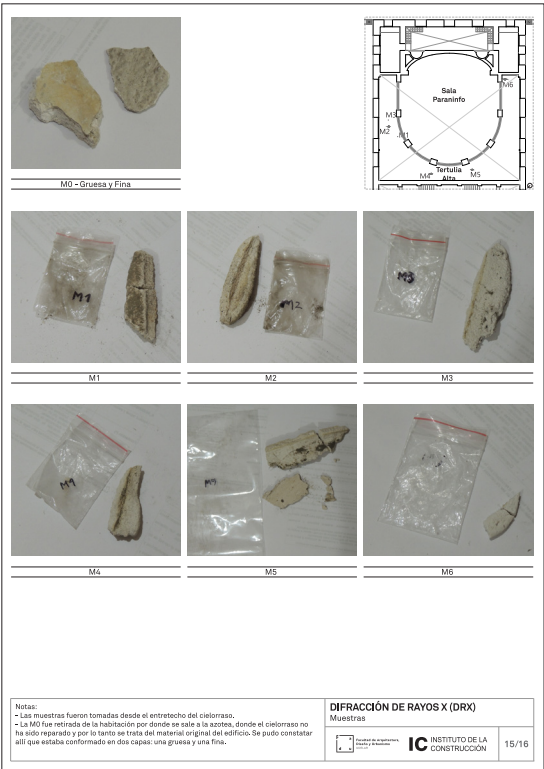
Fisuración y desprendimientos en el cielorraso sobre la tertulia alta del Paraninfo. Diagnóstico de patologías.

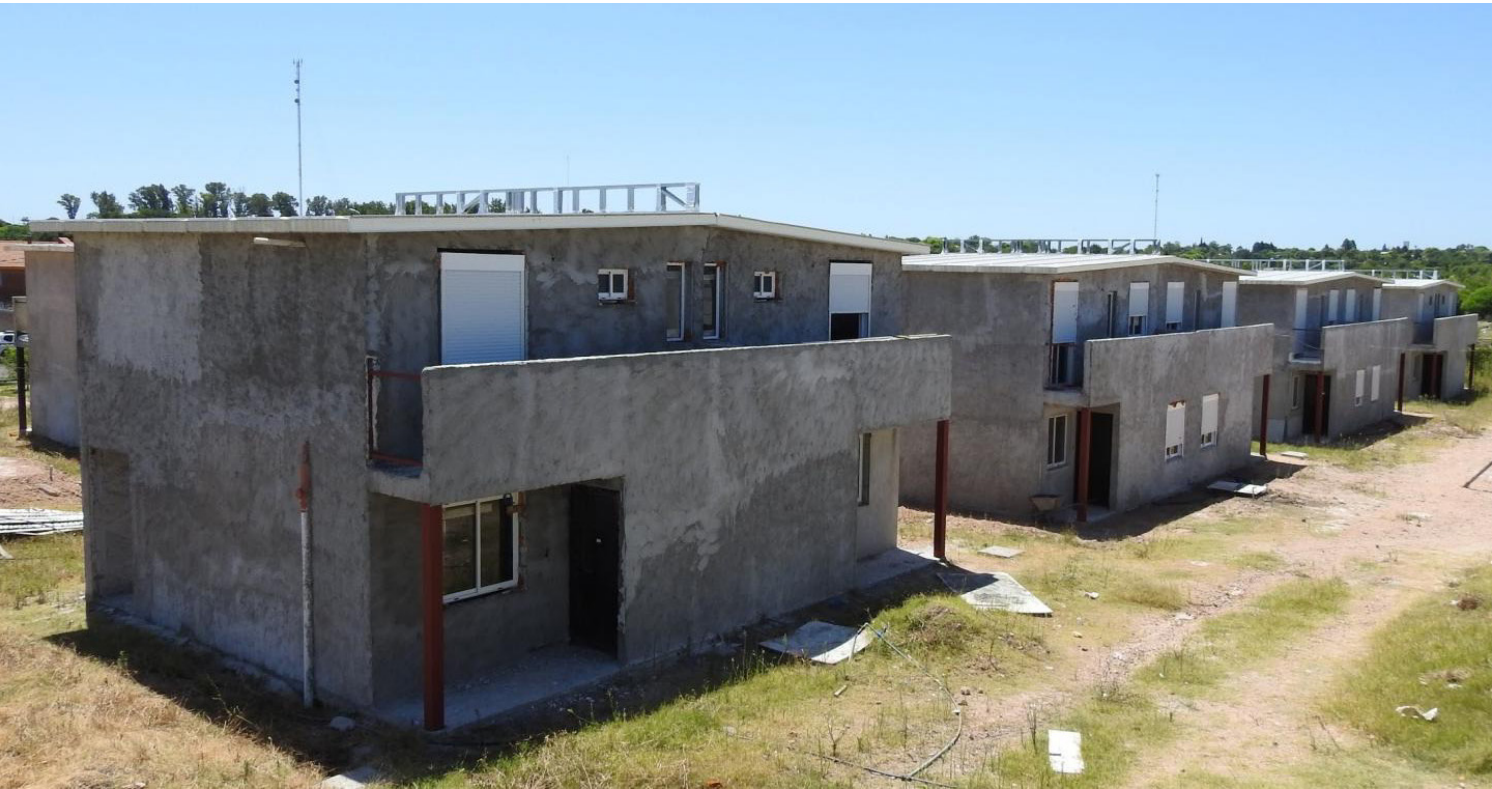
Conjuntos Habitacionales Sistema CRUPE.  
Di gnostico de patolog as.

| TIPO / DESCRIPCI N | CAUSAS PROBABLES<br>(an lisis preliminar) | IM GENES |
|---|---|---|
| <b>FIGURA VERTICAL - FV</b><br>Andamamiento vertical. Afecta al 100% de las fachadas.<br>Se manifiesta en fachadas de las 4 orientaciones, en<br>predominar rengu a de ellas. En los pa os ciegos en<br>forma paralela y a distancias regulares.<br>Generalmente coinciden con los perfiles de acero<br>verticales y en particular con la ubicaci n del muro<br>divisorio en viviendas apareadas. En algunas de ellas<br>se observan chomados de probolos de conexi n. | Dilataci n y contracci n de origen s smico.<br>Falta de juntas de movimiento.<br>Movimientos diferenciales de origen s smico entre<br>sectores con diferente constituci n. Por ejemplo<br>entre capas de distinto espesor del aislante, por<br>presencia de otros materiales como gu as, etc. | |
| <b>FIGURA HORIZONTAL - FH</b><br>Andamamiento horizontal, afecta al 41% de las fachadas.<br>Se manifiesta en todas las orientaciones, con una leve<br>predominancia de las orientaciones S y O en las<br>fachadas con pa os ciegos.<br>Extensi n variable. En pa os ciegos donde presenta<br>mayor incidencia, recorre todo el ancho de los<br>muros.<br>Se observa a la altura del entripio y en ocasiones en<br>Planta Baja, pr ximo al nivel de la vereda.<br>En entripio coincide con la presencia de perfil<br>met lico estructural. | Movimientos diferenciales de origen s smico entre<br>sectores con diferente constituci n. Por ejemplo<br>entre capas de distinto espesor del aislante, por<br>presencia de otros materiales como gu as, etc.<br>Falta de adherencia entre aplicaciones de<br>revoque. | |
| <b>FIGURAS CRAQUELADAS - FC</b><br>Andamamiento horizontal y vertical cruzado, tipo<br>rajado. Afecta al 86% de las fachadas.<br>A diferencia de este tipo de fissuraci n en<br>revestimientos tradicionales, el rajado se conforma<br>con un mayor espaciado y en algunos casos la<br>apertura de las fisuras es mayor de 1mm.<br>Se manifiesta en fachadas de las 4 orientaciones. En<br>pa os ciegos tiene mayor incidencia en la O y en los<br>pa os no ciegos en la N. | Retraci n h drica o t rmica.<br>Esoado o m lo curado acurrido conjuntamente<br>con altas temperaturas.<br>Alto contenido relativo de cemento del mortero<br>de terminaci n con respecto al aislante. | |
| <b>FIGURAS INCLINADAS - FI</b><br>Andamamiento inclinado, pr ximo a las 42 , en<br>ocasiones se une con fissuras verticales. Afectan al<br>21% de las fachadas.<br>Se observan a partir de vertices de vanos y cercan s<br>a las esquinas. | Concentraci n de tensiones en sectores<br>pr ximos a vertices de vanos.<br>Movimientos diferenciales de origen s smico entre<br>los distintos componentes del sistema. | |
